Abwasserverband Lotten

VGEP -Massnahme 26b Sanierung Verbandskanal - VGEP

Bauprojekt

Technischer Bericht

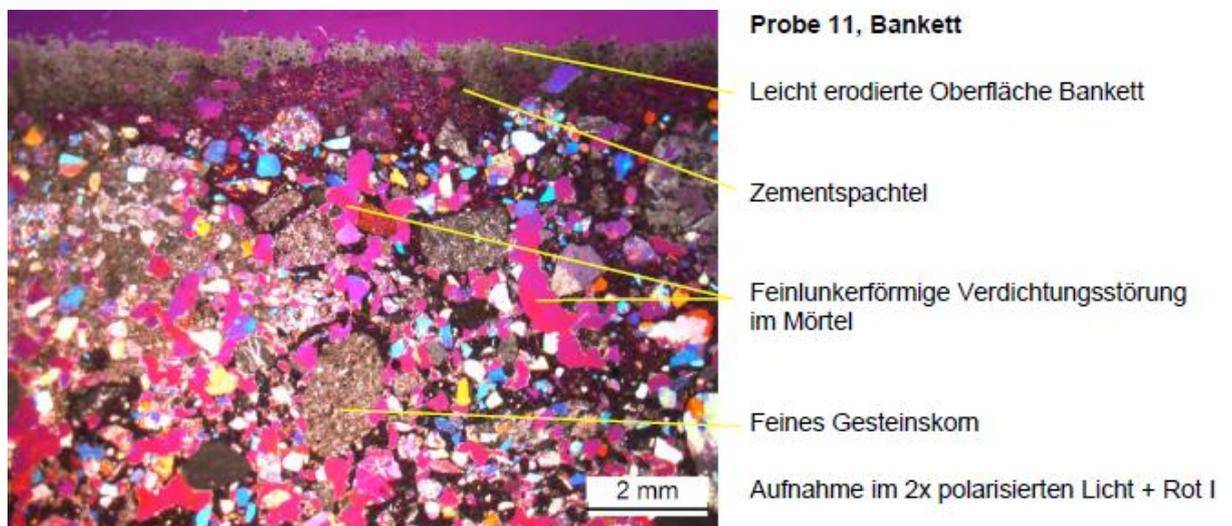
Abbildung 4 Typische mikroskopische Gefügaufnahmen. Gezeigt ist eine Bankettprobe

Die Proben im Verbandskanal zeigten eine Eindringtiefe von 1 – 8 mm und somit eine hohe Wasserdichtigkeit.

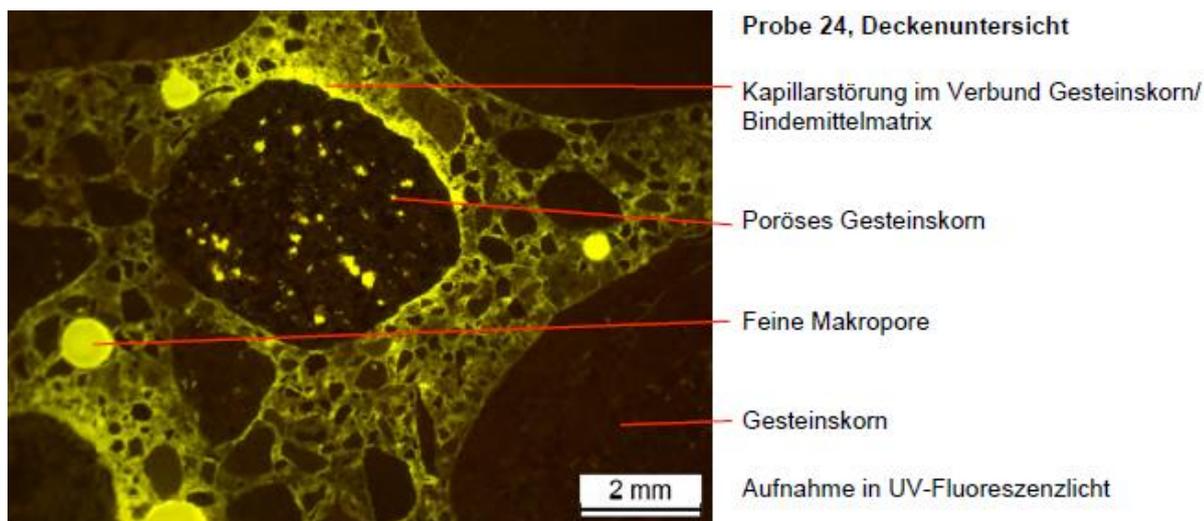
Abbildung 5 Typische mikroskopische Gefügestrukturen. Gezeigt ist eine Probe der Decke

Die gemessene Karbonatisierungstiefe liegt an der Decke zwischen 1 und 5 mm, an den Wänden zwischen 4 und 16 mm.
