Gutachten

Projekt Schulhaus in Schafisheim
Verfasser Matthias Wipf

Projektblatt

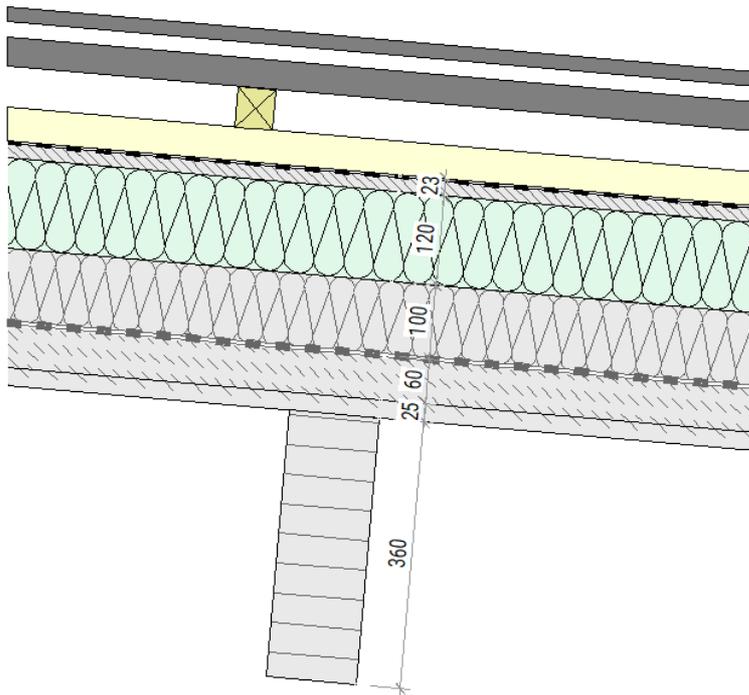
Abbildung 4: Dachaufbau nach Umbau

Durch das Ausdämmen der Hinterlüftungsebene wurde der Dämmwert des Bauteils verbessert. Allerdings sind kompakte Konstruktionen schadensanfälliger als hinterlüftete Konstruktionen.

Der ursprüngliche Dachaufbau wies eine Hinterlüftungslattung von 12 cm auf. Als Unterdach wurde eine Dachpappe verwendet. Mit der Montage der PV-Anlage wurde die Hinterlüftungsebene mit Zellulose Dämmung geschlossen. Die Dachpappe wurde mit einer Unterdachfolie ersetzt.

Das Dach weist eine Dachneigung von 5° auf. Unterdachfolien dieser Art sind für solche flachen Dächer nicht geeignet. Heutige vergleichbare Folien sind ab einer Neigung von 10° zugelassen. Ein genaues Produkt konnte vor Ort nicht festgestellt werden. Es kann aber davon ausgegangen werden, dass früher die zulässige Dachneigung für Folienunterdächer eher höher lag.

Das Unterdach muss mit einem geeigneten Unterdach ersetzt werden, damit es nicht zu weiteren Schäden kommt. Das Detail an der Traufe muss so angepasst werden, dass sich Schmutz nicht ansammeln kann oder dieser entfernt werden kann. Schadhafte Stellen müssen repariert werden.

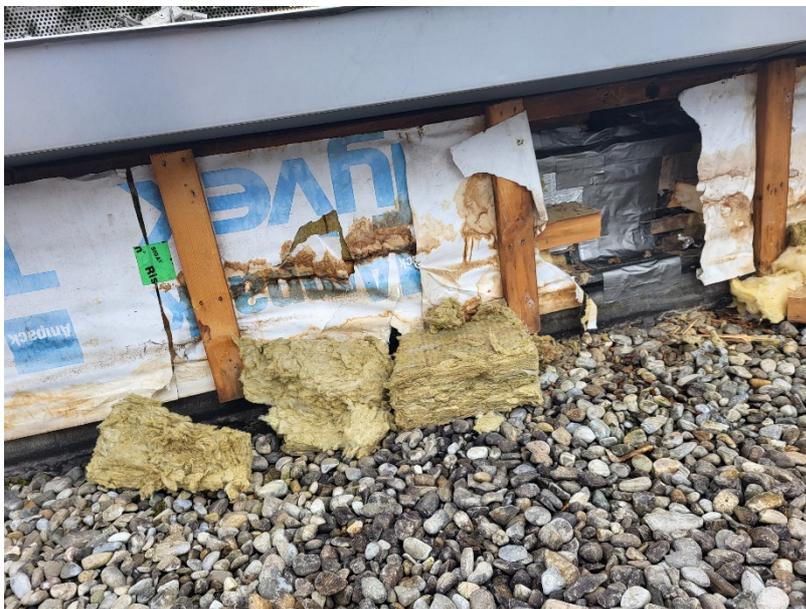
Abbildung 5: Schadensbild Nr. 1 (Wand Kniestock)

Die Dämmung war komplett durchnässt. Dach Holz stark beschädigt und mit Maden befallen.

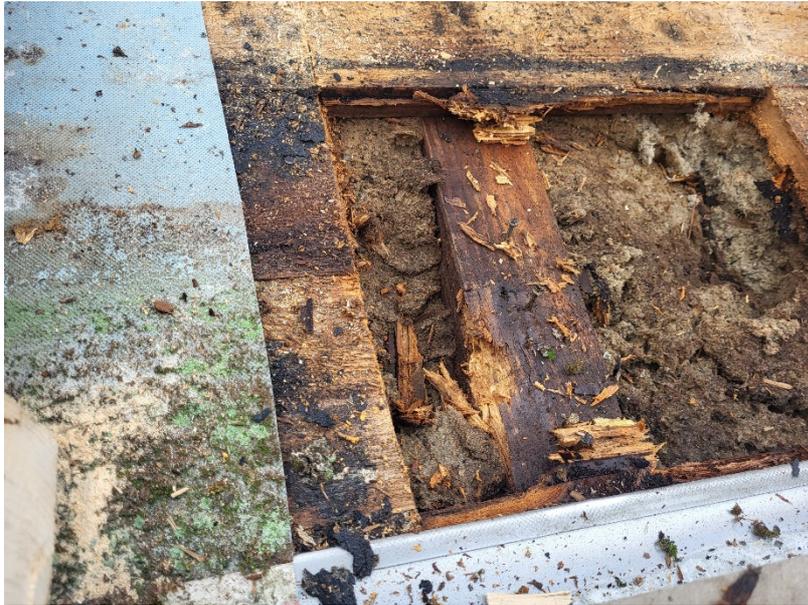
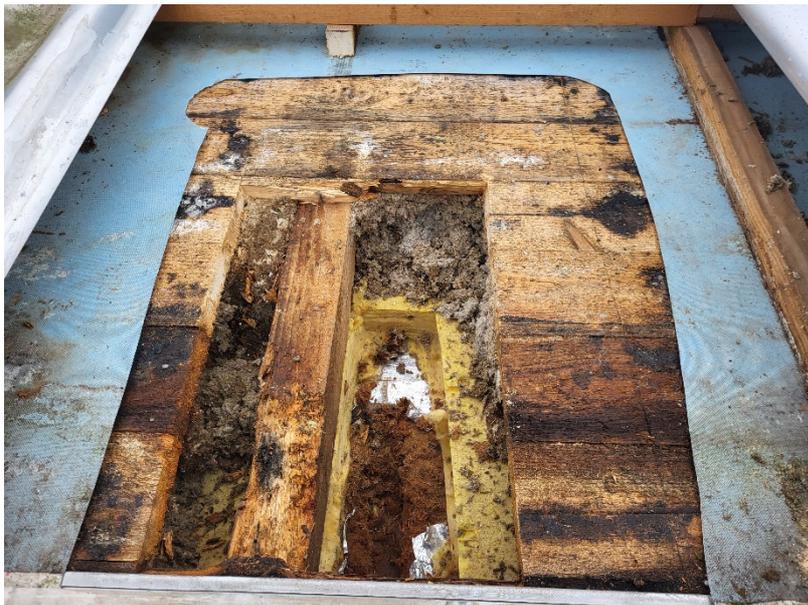
2.3 Dach Traufe direkt über Schadensbild Nr. 1

Abbildung 6: Schadensbild Nr. 2 (Traufe Dach)

Abbildung 7: Schadensbild Nr. 3 (Traufe Dach)

Dämmung und Konstruktion sind stark durchnässt. Das Konstruktionsholz ist mit Holzfäule befallen. Ein Teil der Holzstruktur wurde bereits zerstört. Die Dämmung ist bis in die untersten Schichten feucht oder durchnässt. Die Unterdachfolie ist mit Moos überzogen.

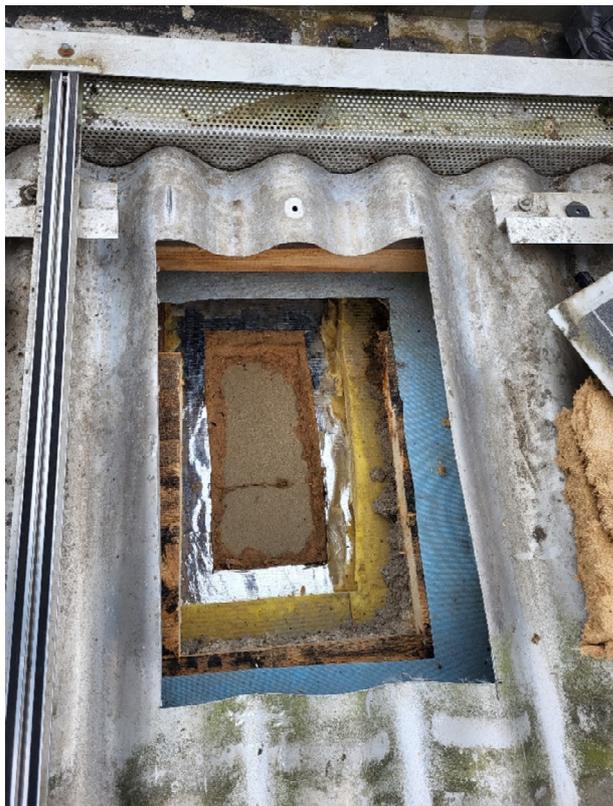
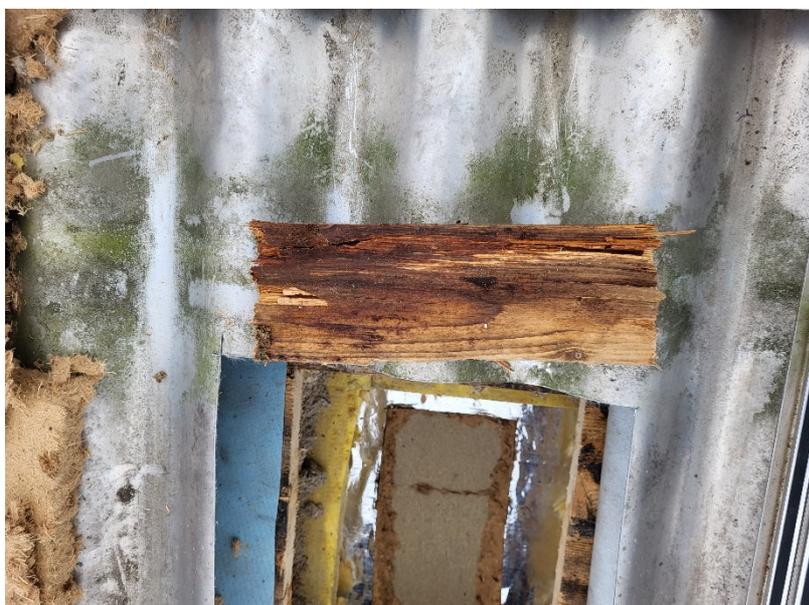
2.4 Dach Traufe versetzt zu Schadensbild Nr. 1

Abbildung 8: Schadensbild Nr. 4 (Traufe Dach)

Abbildung 9: Schadensbild Nr. 5 (Traufe Dach)

An dieser Stelle ist das Dach weniger feucht und die Konstruktion ist nicht beschädigt. Die Dämmung ist an den meisten Stellen trocken. Die Dachschalung weist allerdings eine Feuchte oberhalb der zulässigen Grenzwerte auf.

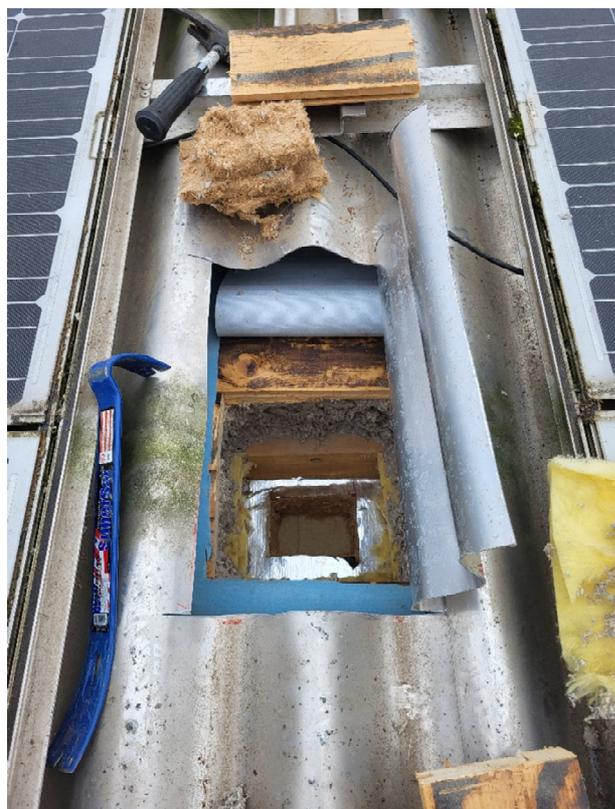
Abbildung 10: Schadensbild Nr. 6 (Dach in Fläche)

Die Konstruktion ist trocken und unbeschädigt. Es wurden keine feuchten Stellen festgestellt.

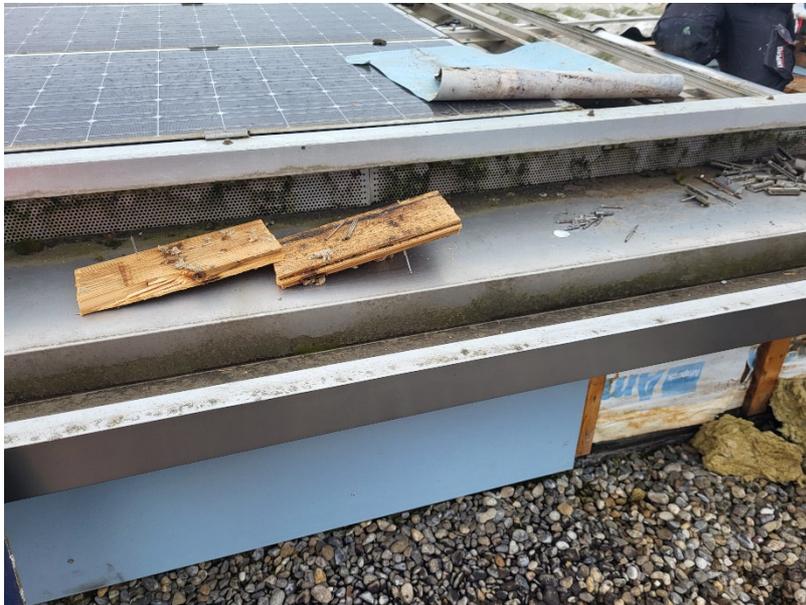
Abbildung 11: Traufanschluss

Im Bereich des Traufanschlusses ist ein gelochtes Blech vorhanden. Anfallender Schmutz kann hinter dem gelochten Blech nicht entweichen. Der durchnässte Schmutz führt zu einer dauerhaft feuchten Stelle, was zu einer Moosbildung geführt hat.

Der Traufanschluss ist so ungenügend gelöst. Eine Ansammlung von Schmutz muss verhindert werden oder er sollte durch den Unterhalt einfach entfernt werden können.

Aufgrund dem falsch ausgeführten Unterdach und dem Anschluss an der Traufe ist ein Schaden infolge undichter Dachhaut am wahrscheinlichsten. Durch eine Übernässung des Unterdaches, infolge nicht ablaufendem Wasser, löst sich das Klebeband beim Anschluss an das Blech auf. Die Folge ist, dass Wasser in die Konstruktion eindringen kann und somit zum Schaden geführt hat.
