Abwasserverband Lotten

VGEP -Massnahme 26b Sanierung Verbandskanal - VGEP

Bauprojekt

Technischer Bericht

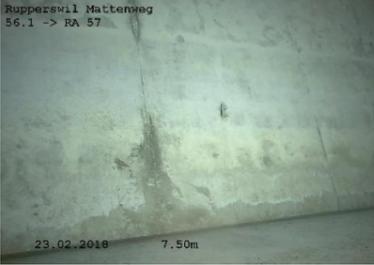
Variante	Variante A	Variante B	Variante C	Variante D
Projektumfang	<p>Lokale Sanierung der sichtbaren Schäden:</p> <ul style="list-style-type: none"> - Freilegen der Armierungseisen - Entrosten und Behandeln der Armierungseisen - Zumörteln der Freilegungen - Sanierung der Risse, schlecht eingebundenen Einläufe, Abplatzungen und Wurzeleinwüchse

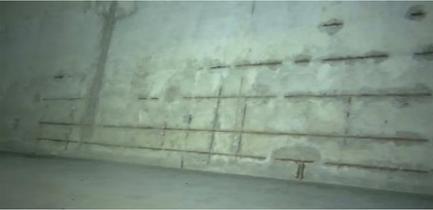
<p>Lokale Sanierung der sichtbaren Schäden wie Variante A, bei flächigem Schadensbild werden diese Haltungen flächig beschichtet, bei Abschnitten mit visuellen Schäden und unzureichender Überdeckung wird die ganze Haltung flächig beschichtet</p> <ul style="list-style-type: none"> - Flächige Vorbehandlung der Wand und / oder Decke - Zusätzliche Beschichtung der Wand und / oder Decke um ausreichende Überdeckung wiederherzustellen
