Gutachten

Projekt Schulhaus in Schafisheim
Verfasser Matthias Wipf

Projektblatt

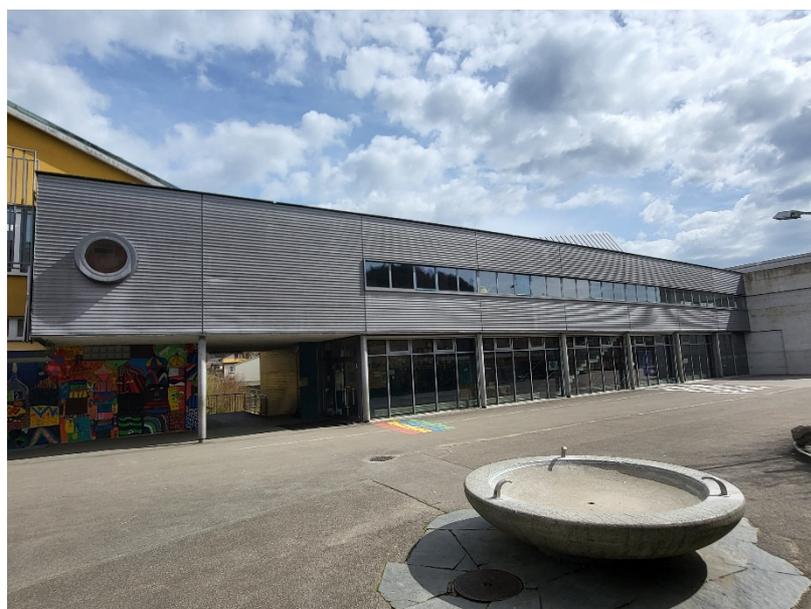
Abbildung 2: Ansicht Schulhaus von aussen, das Dach ist von unten nicht sichtbar

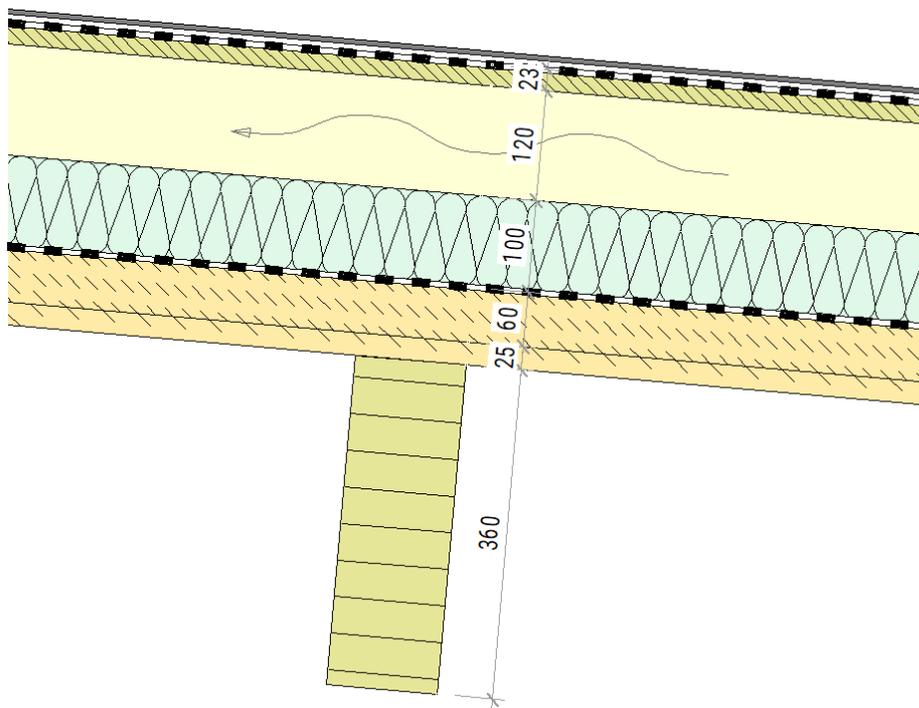
Abbildung 3: Dachaufbau ursprüngliche Variante

Blech Kupfertanzink
 Dachpappe V60
 Dachschalung N+K 23 mm
 Hinterlüftungslattung 120 mm
 Mineralwolle 100 mm
 Dampfsperre
 Pavatherm 60 mm
 Spanplatte V100 25 mm
 Querträger 120x360 mm
